دير القديس العظيم الأنبا بيشوي  
وادي النطرون

مراحل الترميم والاكتشافات الحديثة  
في الكنيسة الأثرية  
بدير القديس الأنبا بيشوي

الراهب القمص متى الأنبا بيشوي  
المشرف على الترميم

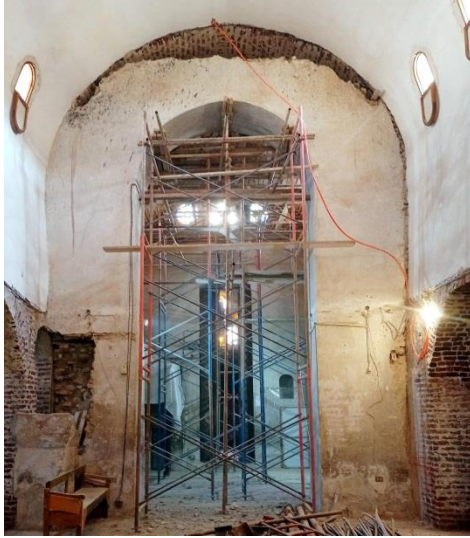
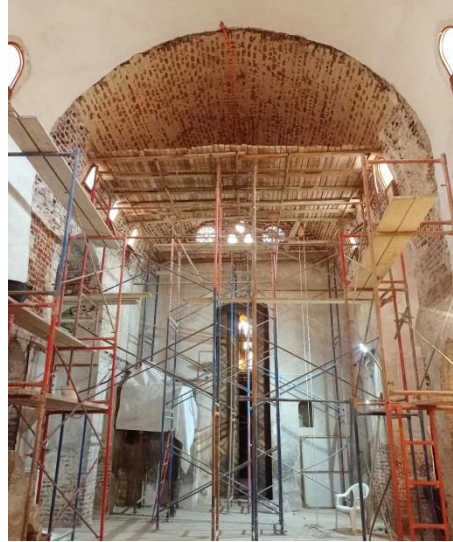
- إزالة الكَتِفَيْن الغربيَّين عن تخطيط الكنيسة حسب الكُتُب والمراجع. ومن عيوب الكَتِفَيْن أنهما قَسَما الصَّحْن البازيليكي لِنصفين، وهذا أثَّر بالسلب على بانوراما الأثر داخل الكنيسة. كما أنه لم يكن لهما أساس، وهذا سَبَّب مخاطر للأثر.

- الكشف عن الأعمدة الرخامية الأصلية للكنيسة داخل الأعمدة التي من الطوب، والتي كانت قد اكتُشفت في الترميم السابق.
- ترميم الأعمدة المُكتشفة لِصَحْن الكنيسة والأرجات من الشروخ أو فُقدان الطوب القديم أو عدم استقامة الأعمدة.
- فتح جميع النوافذ التي كانت مُغلقة بالكنيسة بعد التأكد من السلامة الإنشائية للجدران.
- عمل المِلاط المبدئي للجدران والقِباب المرتفعة وأعمدة الكنيسة بالكامل مع إظهار جميع الأرجات والعقود بالكنيسة.
- عزل أساس الكنيسة الأثرية بالكامل للحفاظ عليها من الرطوبة وتكوُّن الأملاح.
- ضبط مناسيب الأرضية للكنيسة بالكامل، وذلك بعد إزالة الأرضية الرخامية المضافة حديثاً.

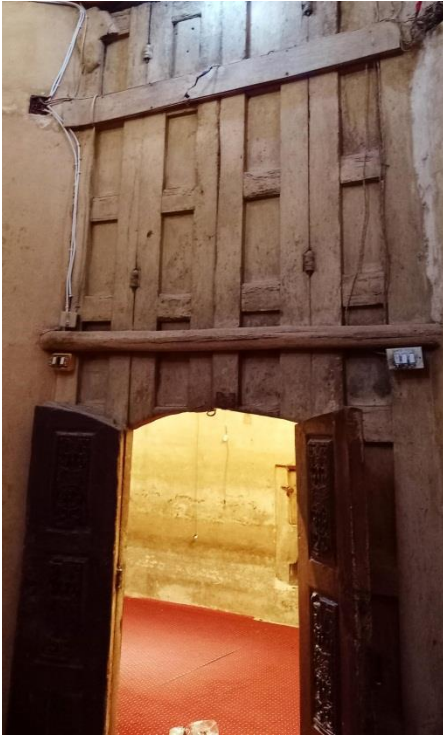
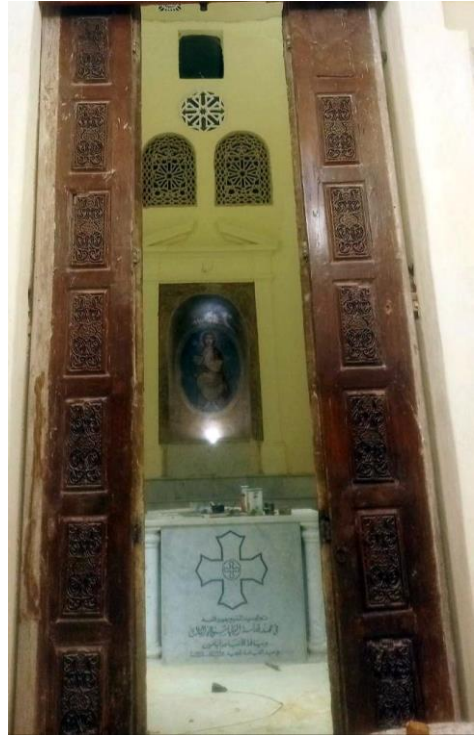
## الباب الأثري لهَيْكَل الأنبا بيشوي

يرجع تاريخ الباب للقرن ١٠ أو ١٢م. وهو عبارة عن حَشَوَات خشبية، مُنَقَّذَة بأسلوب الحَفَر البارز.

كان يُعَانِي من وَضْع عارضة خشبية على الأربع دِرَف، وتَسَبَّب هذا في إعاقَة الدَّرَف من الفَتْح. وقد قُمْنَا بإرجاع الباب لأصله، بإزالة العارضة وإرجاع الباب للعمل.

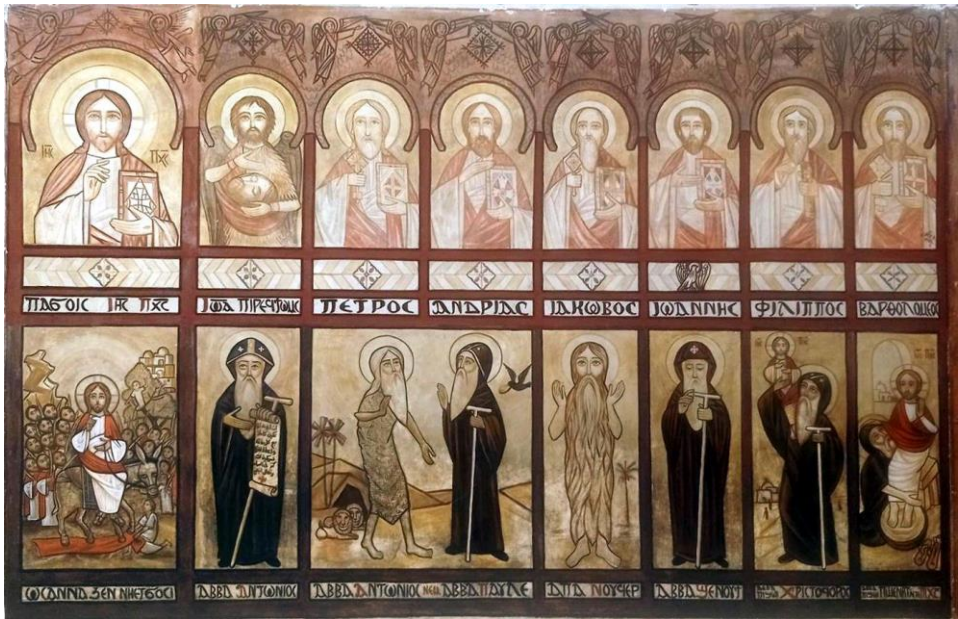
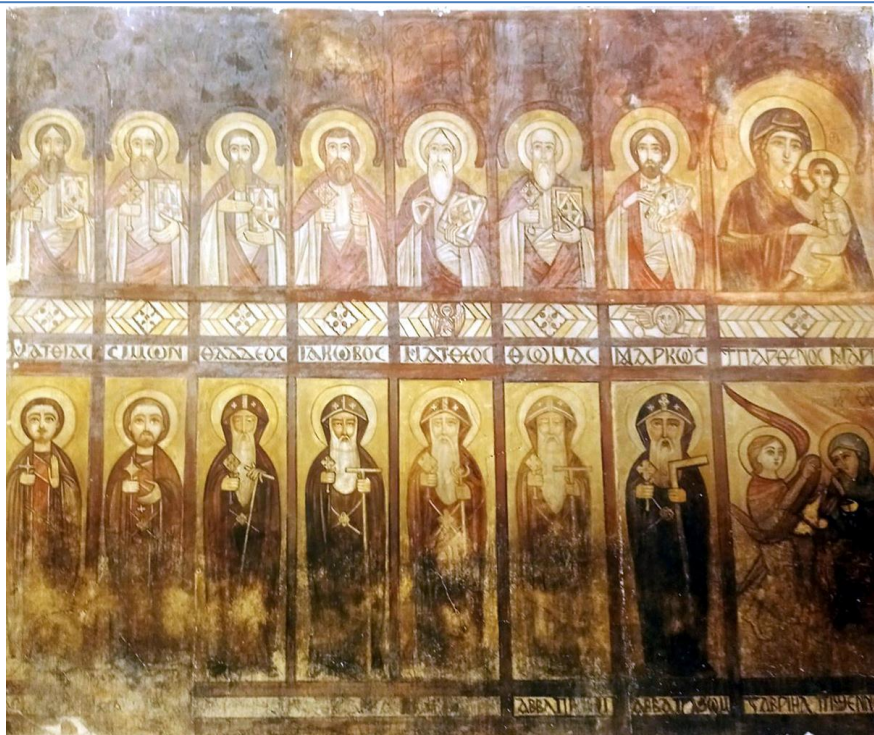
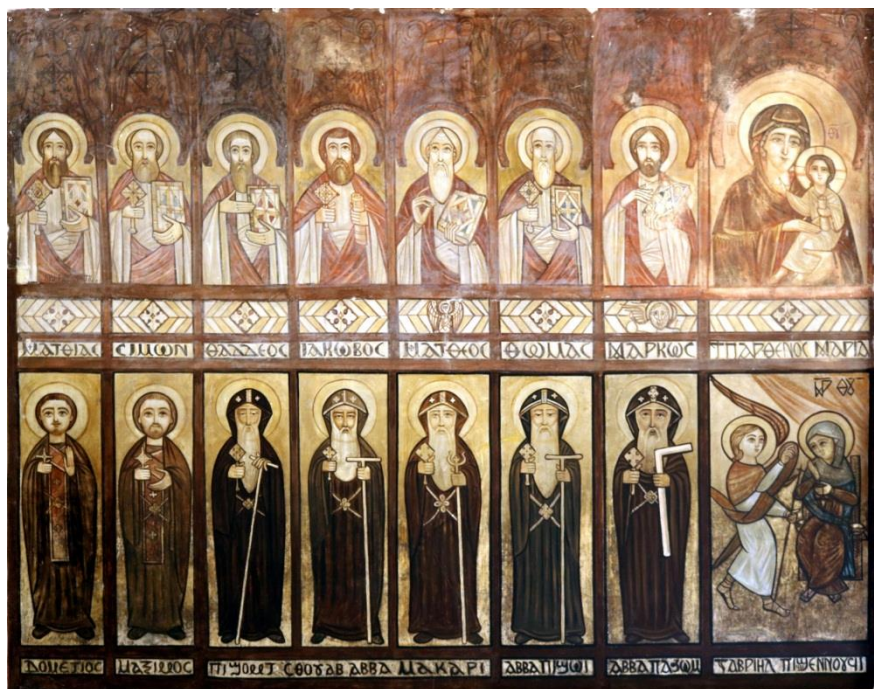
### جدارية الفنان إيزاك فانوس

يرجع تاريخ الجدارية لسنة ١٩٧٤م، وهي مرسومة بأسلوب التَّمبرا. كانت تُعاني هذه الجدارية من عدة عيوب كالآتي:

بها بعض الشروخ والالتساخات أو الأبخرة- بعض الدهون نتيجة أخذ البركة منها بالأيدي- فقدان بعض أجزائها ولا سيما من أسفل- تطبيل بعض الأجزاء في أرضية التصوير؛ لأنه يوجد بأسفلها طبقة مِلَاط أخرى مما يُعرض أرضية الجدارية للسقوط.

تم الترميم بمادة حَقْن الشروخ، ومِلء الشروخ بمعجون الشروخ. ثم تنظيف الالتساخات والدهون، واستكمال بعض الأجزاء المفقودة من الرِّسم الجداري بنفس طريقة الرسم، وإرجاع الجدارية لأصلها، وَوَضَعَ زجاج على الجزء الأسفل لحمايتها.

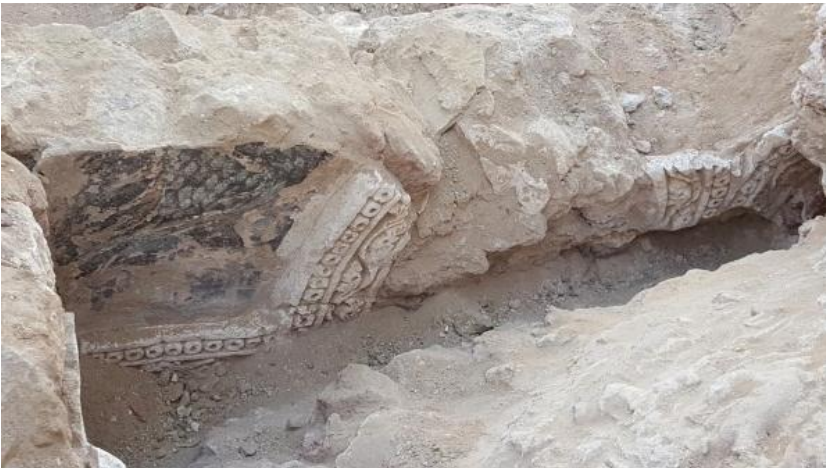
## الحنايا الرُّكنية الأصلية لقُبة هيكل الأنبا بيشوي أعلى سطح الكنيسة

أثناء إجراء عمليات إزالة الرديم فوق الكنيسة وحول قُبة هيكل الأنبا بيشوي، وتحديدًا في المناطق التي تعلو الحنايا الرُّكنية (مناطق انتقال القُبة)، تم العثور على الحنايا الأصلية للقُبة والتي من المُفترض ظهورها من الداخل وليس من الخارج، ولكن على ما يبدو أن قُبة هيكل الأنبا بيشوي كانت أكبر من الحجم الموجود، وهدمت وبُنيت أخرى أصغر من الحجم الأصلي. ووَصِفُ الاكتشاف كالآتي:

تم العثور على جدران تلك الحنايا، وهي عبارة عن فتحتي شُباكين صغيرين متجاورين، لهما إطار من الزخارف الجِصِّيَّة (الجبس) هندسية ونباتية، وأعلىها بقايا رسومات ملونة يُعتَقَد أنها للأربعة كائنات غير المتجسدين، لأنه عادة في القِباب يكون رسم السيد المسيح في منتصف القُبة وأركان القُبة تكون بها الكائنات الأربعة. وطَبَقًا لِلدِّرَاسَات الأثرية للتغيُّرات المعمارية التي لحقت بالكنيسة الأثرية على مر العصور، فإن تلك الزخارف الجصية تمثل مرحلة من مراحل التطور المعماري، والتأثيرات الفنية الفاطمية على الفن القبطي. كما يُستدل منها على حدوث أعمال تطوير وتجديد خلال القرنين ١٢ و ١٣ الميلادي.

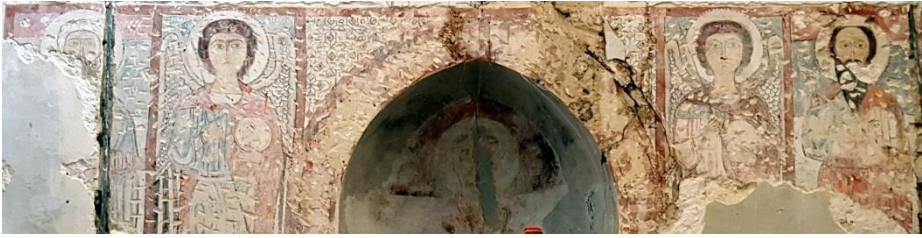
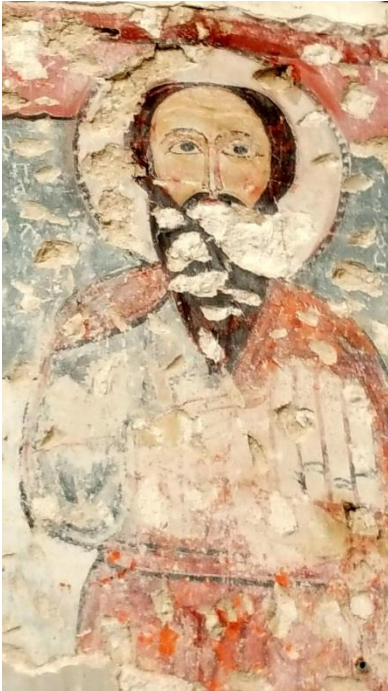
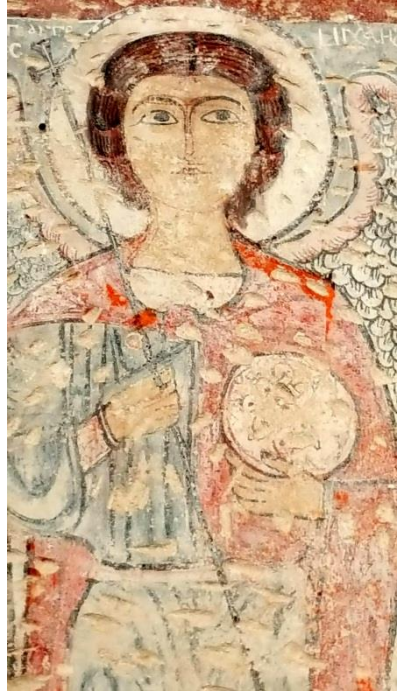
## الرسم الجداري لشرقية هيكل مار يوحنا المعمدان

أثناء عمل الفتحات الاستكشافية في المِلَاط الأثري للحائط الشرقي لهيكل مار يوحنا، تم العثور على تصوير جداري بأسلوب التِّمْبِرا، تفاصيله كالآتي:

١. بقايا صورة للقديسة مريم العذراء حاملة الطفل يسوع، والطفل يحمل كرة الأرض في الشرقية نفسها، وهذا نادر، لأن المعتاد وضع صورة البانصوكراتور في حضن الأب.

وهذا التصوير الجداري يرجع ما بين القرنين ١٢ و ١٤ الميلادي تقريباً.

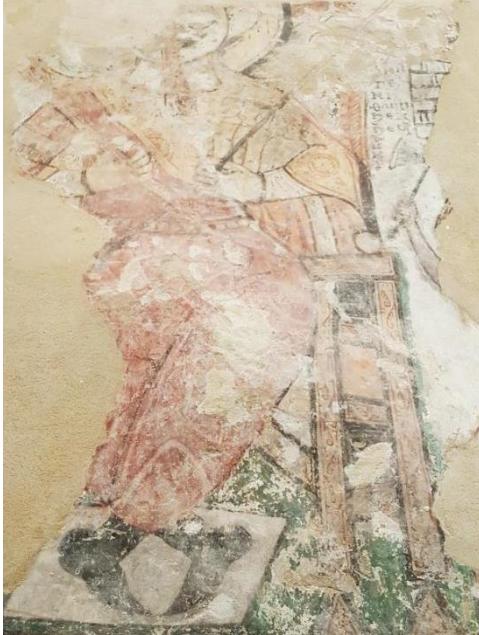
## رسم جداري للشهيدة رفقة وأولادها غرب صحن الكنيسة

خلال أعمال إزالة طبقة المِلَاط المضافة حديثًا للجدار الغربي، عُثر على تصوير جداري من التَّمَبَرَا، يُمثل الشهيدة رفقة وهي تحمل على يديها اليُسرى أولادها الخمسة، وجالسة على كرسي، وتمسك بيدها اليمنى صليبا، وتُعد من أندر التصاوير الجدارية لهذه الشهيدة العظيمة.

ومن الواضح أن باقي الجدار كان بانوراما للشهيدة، لأنه يوجد أيضًا يد تُمسك بِفأس، وهذا دليلٌ على ذلك. كما عُثر على كتابات غير مكتملة باللغة القبطية بجانب الفأس وترجمتها "الأبرار في حضنها"، وتحت الصورة وترجمتها "أذكر أبي... يا عمانوئيل ربي يسوع المسيح باركه". ويرجع هذا التصوير الجداري ما بين القرنين ١٢ و ١٤م تقريبًا.

عُثر أيضًا أعلى نفس الجدار الغربي على ثلاث مجموعات من القنديليات، والقنديلية عبارة عن قمرية دائرية يقع أسفلها شباكين مربعين والقمريات معشقة بالزجاج الملون والجص.

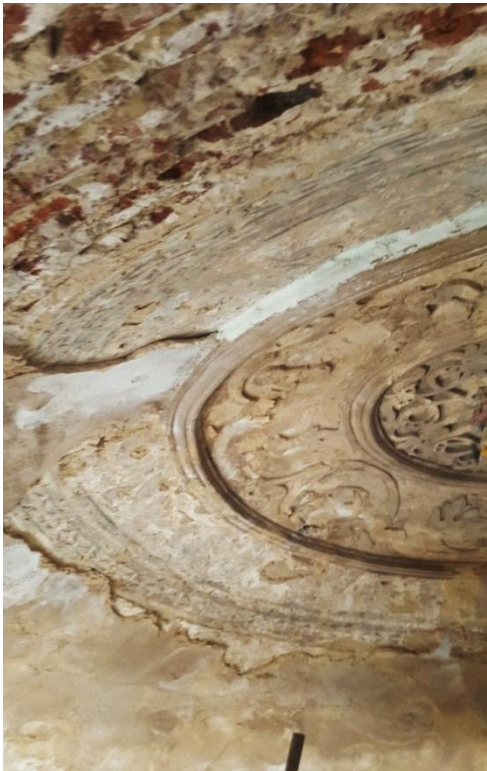
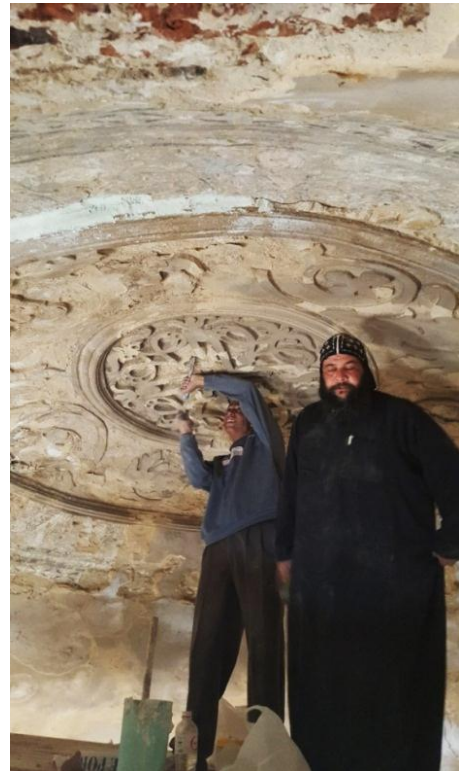
## زخارف نباتية وهندسية في صُرَّة قُبَّة هيكل أنبا بيشوي

وُجِدَت زخارف مرسومة تحت وحول الصُرَّة الجصية في منتصف القُبَّة، ترجع للقرن ١٤ - ١٥ م. وهذا الكشف الأثري الفريد يدل على أن قُبَّة الهيكل كانت مرسومة. ويوجد في بعض الكتب وَصْف للقُبَّة قبل الترميم. فَقَدْ ذَكَر Hugh Evelyn-White في كتابه وَصْفًا للصُرَّة الجبس على وضعها منذ ١٠٠ سنة تقريبًا. وَوَصَفَ الدير بحالته قبل الترميم والتي كانت طبقة المِلَاط المضافة حديثًا تغطي الكثير من المعالم الأثرية سواء الفريسكات أو الفتحات الإنشائية التي تم سدها جميعًا في القرن ١٨ م.

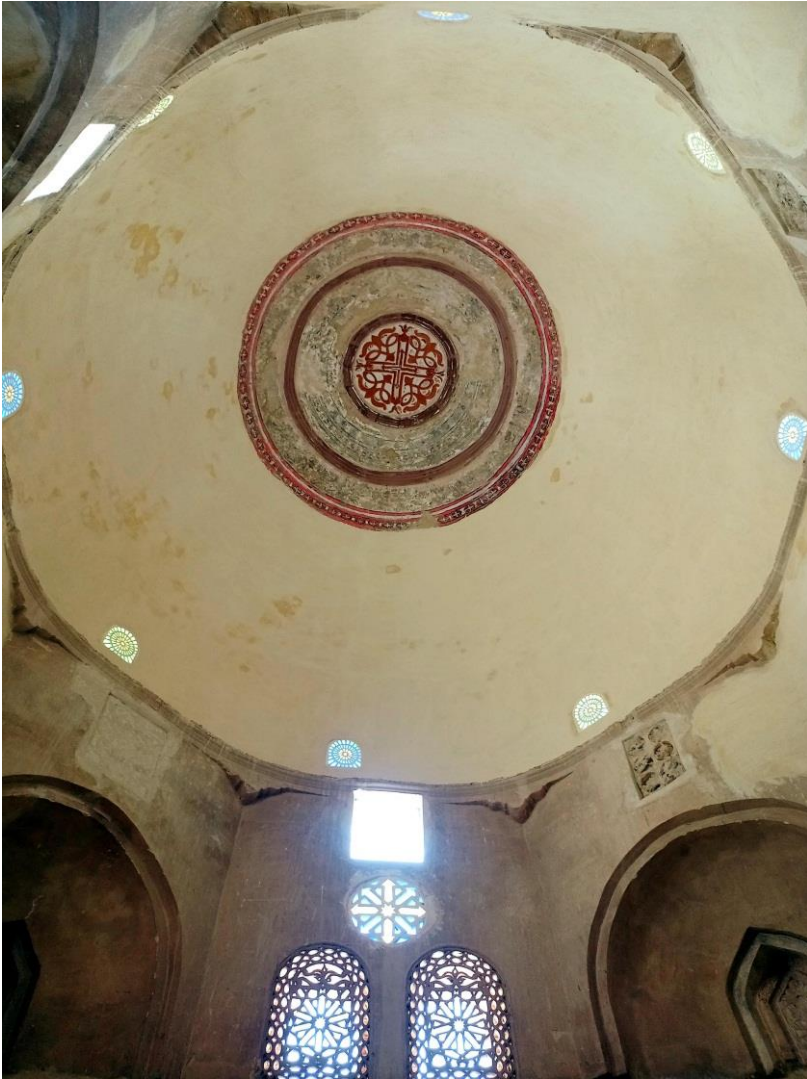
## القمریات والقنڊیلیات فی قُبّة هیكل الأنبا بيشوي

تم العثور على العديد من القمریات والقنڊیلیات الأثرية على الواجهات الشرقية في جدران وقباب الهياكل الرئيسية. ويتضح من خلال الاكتشافات أن الفتحات والشبابيك تُمَلّل الطراز الفني الأصل للكنيسة الأثرية. ولقد وجدنا فتحات جميلة كانت مقفولة ومشغولة بأعمال الجص المعشقة بالزجاج الملون. وقد أعدنا هذه النماذج بالقُبّة. كما تم اكتشاف فتحات مماثلة في الواجهة الشرقية والجنوبية لجدران وقُبّة هيكل مار يوحنا، وتم إعادة فتحها.

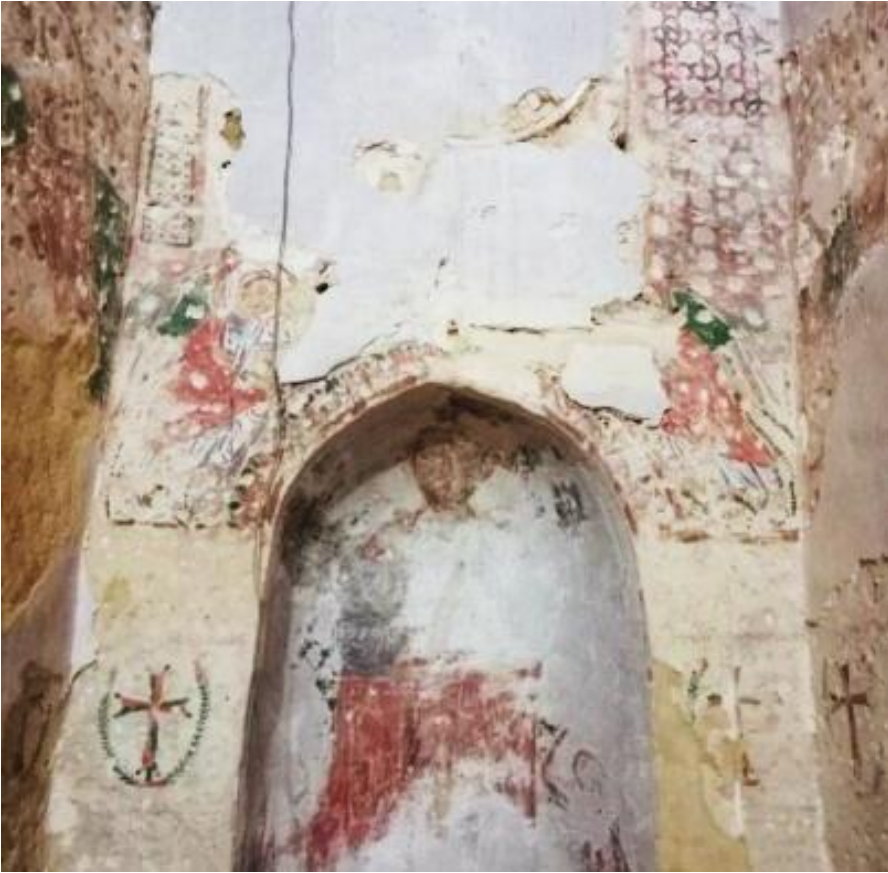
## تصاوير جدارية في هيكل القديسة مريم العذراء

أثناء عمل مكاشف في طبقة المِلَاط المضافة حديثاً، تَبَيَّن وجود مكونات لونية تحت طبقة المِلَاط، تم الكشف عنها تدريجياً حتى تَبَيَّن لنا جزء كبير من التصاوير الجدارية بالهيكل. ففي الجدار القبلي للهيكل تصوير جداري لإبراهيم أب الآباء، ورسومات لصلبان وكتابات باللغة القبطية من أوشية القرايين. وناحية الشَّرق (الشرقية) تصوير جداري للبانضوكراتور بجِصن الآب وملاكين وأشكال زخرفية. أما الجدار البحري فيحتوي على تصوير جداري عبارة عن صلبان مع كتابة باللغة العربية وهي ترجمة لأوشية القرايين. كما يوجد أيضاً تصوير لإشعيا النبي. وكذلك قُبَّة الهيكل القائم على مُقَبَّات صغيرة والقَبْو النصف برميلي للهيكل بهما تصاوير جدارية جاري الكشف عنها.

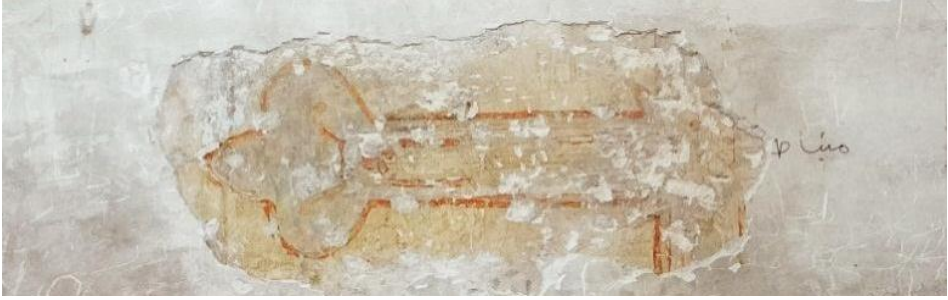
## صليب زُخرفي للتكريس

أثناء تقشير طبقة المِلَاطِ الأسمنتي المضافة حديثاً على الجدار الشرقي لصَحْن الكنيسة تم العثور على رسم صليب زُخرفي مُلون. ويُرجح أنه كان يُرشم على هذه الصلبان زيت الميرون لتدشين الكنيسة، لذلك سُمِّي صليب تكريس.

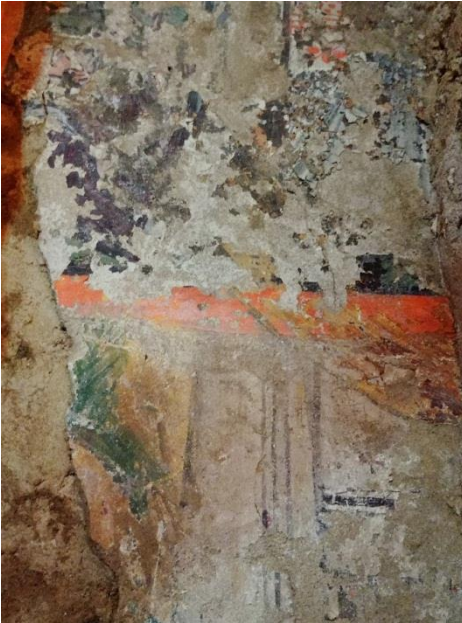
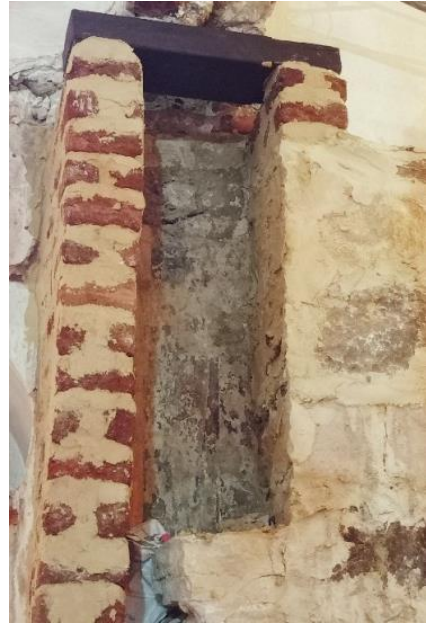
## تصوير جداري بالجدار القبلي لمدخل الكنيسة الأثرية

أثناء استبدال الأحجار التالفة بالجدار القبلي لمدخل الكنيسة من الداخل، تبين وجود جزء من تصوير جداري بحالة متدهورة. تم عمل المعالجة والتأمين اللازم له لحين البدء في عملية الترميم الدقيق.

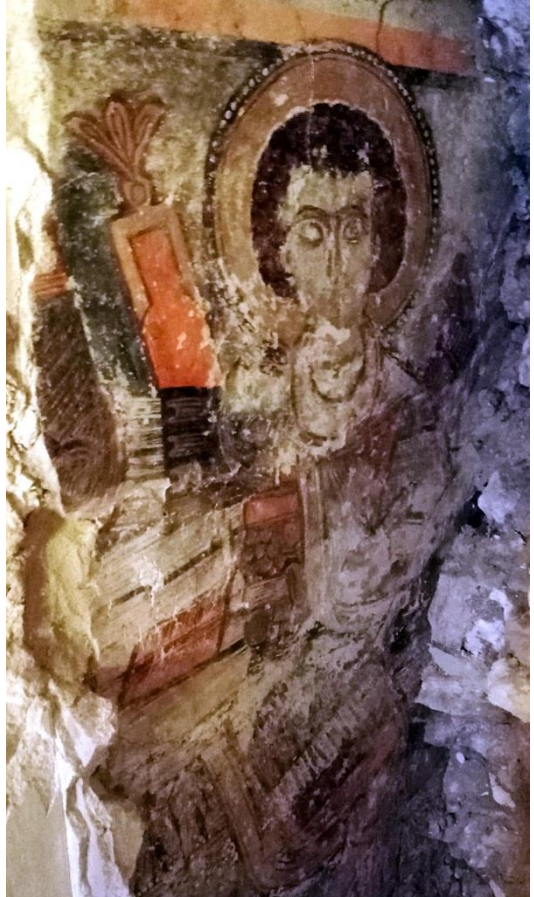
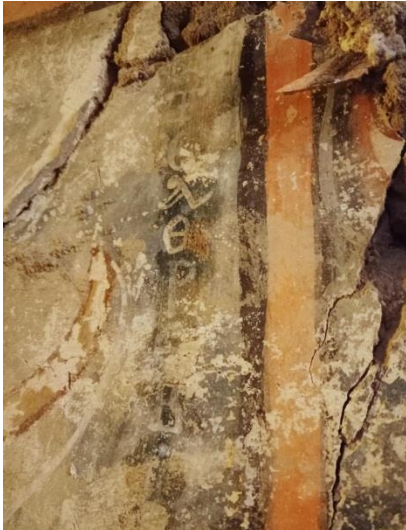
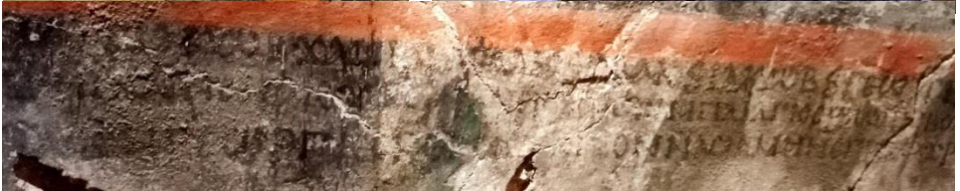
## تصوير جداري يمثل أحد الشهداء القديسين

أثناء استبدال الأحجار التالفة من كتف الباب للجنح البحري المشترك بين صحن الكنيسة والخورس المُستعرض على الصحن (خورس التسبحة)، تبين وجود جزء من تصوير جداري لأحد الشهداء من المرجح أن يكون الشهيد أبسخيرون القليلني. تم إجراء المعالجة له وتأمينه تمهيداً لعملية الترميم الدقيق.

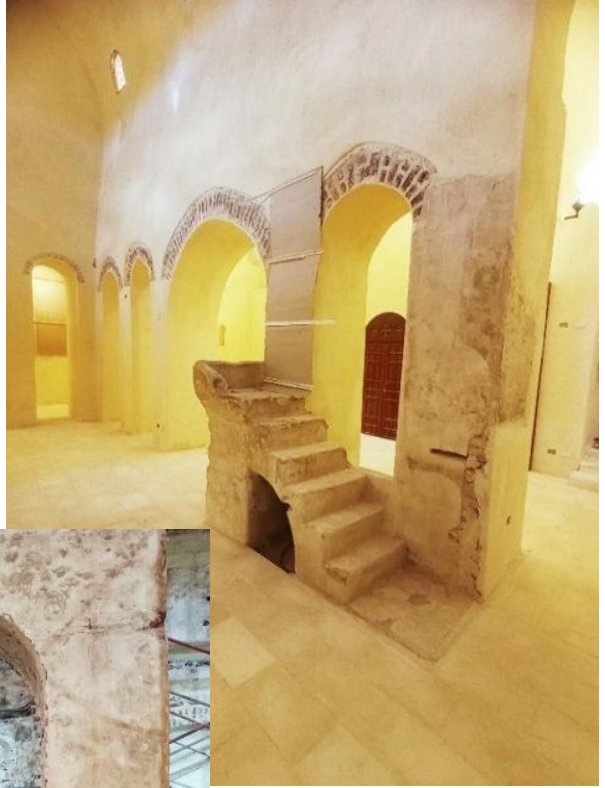
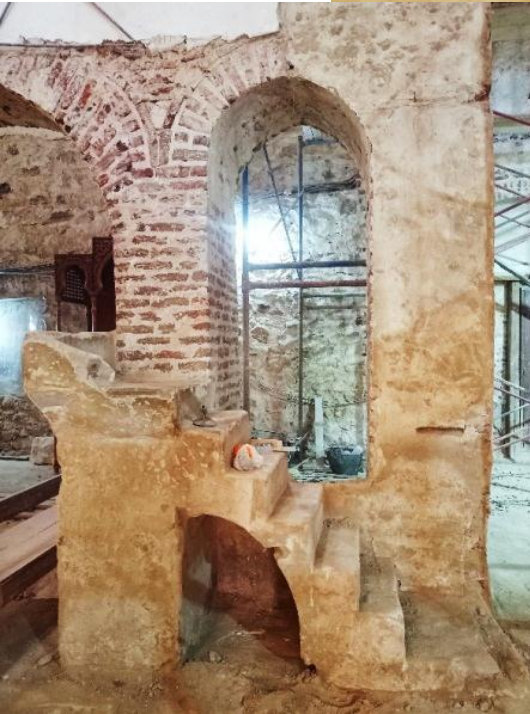
## الإنبل الحجري

أثناء إزالة الكتّفين اللذين يُشكّلان الأُرج الكبير، الذي يقسم صحن الكنيسة نصفين، تم الكشف عن الإنبل الحجري الأثري بحالة جيدة جدًا.

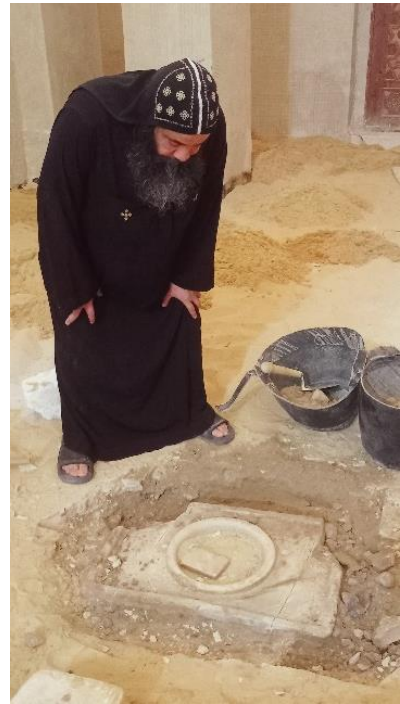
## حجر اللقان الأثري

أثناء عملية إزالة الأرضية الرخامية المضافة حديثاً، تم الكشف عن حجر اللقان الأثري في المكان الذي يقع فيه عادةً في الكنائس الأثرية. وتم ترميمه وتجميعه وتنشيطه في مكانه بالكنيسة الأثرية.

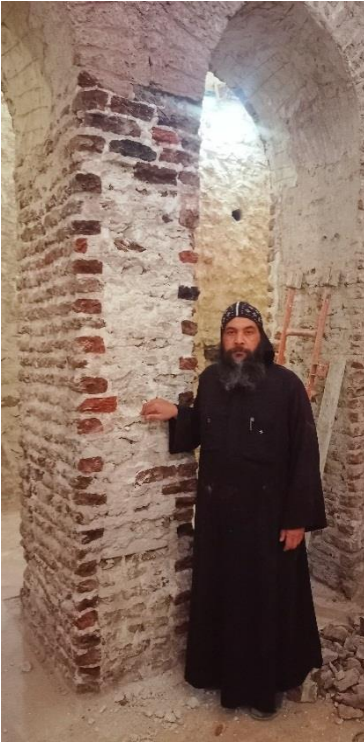
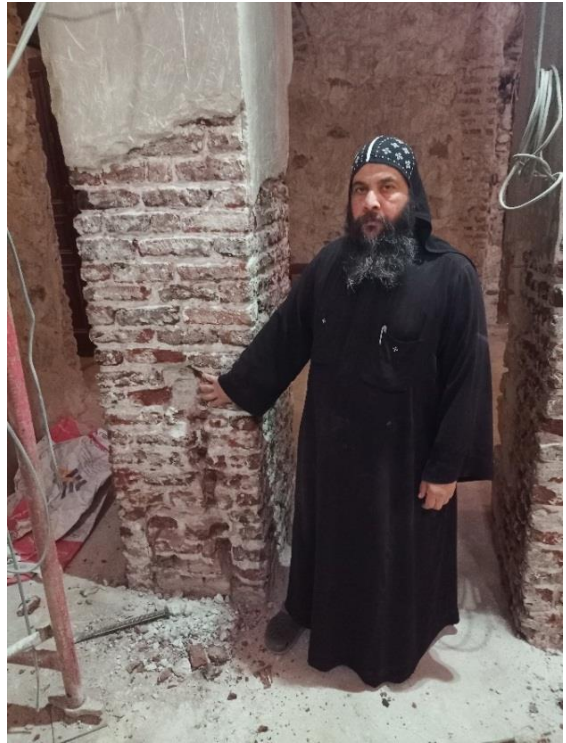
## الأعمدة الرخامية الأصلية لصحن الكنيسة الأثرية

تعد هذه الأعمدة أهم الاكتشافات في الكنيسة الأثرية. وهي خمسة أعمدة من الرخام، وعليها تصاوير شمعية (Encaustic painting). كما يُميز الأعمدة تنوع تيجانها وقواعدها. وقد تم هذا الاكتشاف أثناء عملية الترميم وتفتيح العراميس للطوب الآجر لأعمدة صحن الكنيسة الأثرية. حيث ظهرت الأعمدة الرخام الأصلية للكنيسة داخل الأعمدة المبنية من الطوب. وهذه الأعمدة الرخام هي التي كانت تحمل الجمالون الخشب، قبل أن يقضي النمل الأبيض على الأسقف الخشبية للكنيسة الأثرية. فقام البابا بنيامين الثاني ببناء أعمدة من الطوب الآجر وقباب مرتفعة طبقاً للمراجع.
